ROVEBEKKEN

OVERVÅKNING AV ØRRETBESTANDEN

INGAR AASESTAD
AUGUST 2009

Denne rapporten er utarbeidet på oppdrag for Sandefjord Lufthavn AS. Rapporten er en del av miljøoppfølgingen overfor de tilførsler lufthavnen har til Rovebekken og er den sjuende i rekken.

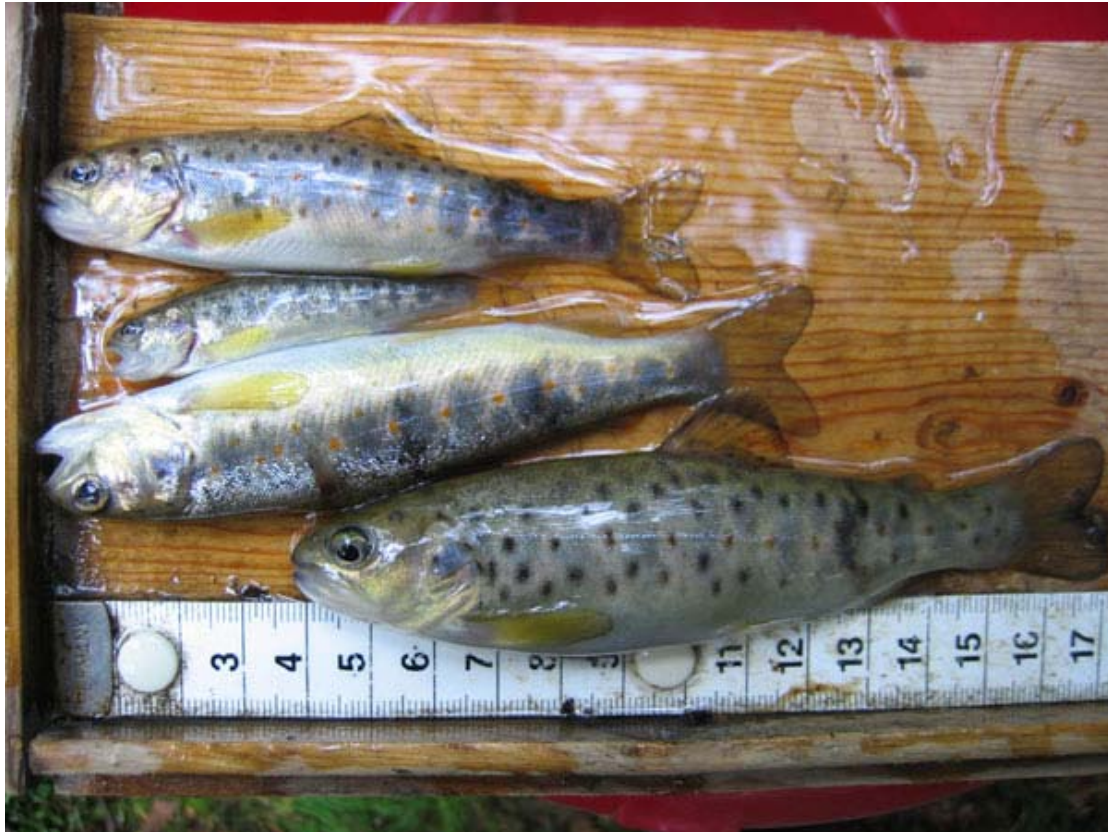
Det ble fanget i alt 14 ørreter på stasjonen. Lengdefordelingen (figur 2) indikerer at de fleste individene var årsyngel (0+) på 5 – 7 cm. I motsetning til tidligere år, ble det i år fanget enkelte eldre individer. Gjennomsnittslengden ble i år derfor noe større (8,0 cm) enn tidligere (vedlegg 2). Gjennomsnittlig lengde var i 2008 og 2007 henholdsvis 6,4 cm og 6,1 cm. Årets lengde av årsyngel var imidlertid som tidligere år (6,4 cm). Beregnet tetthet på stasjonen var i år 24 ørret pr 100 m² vannflate Tettheten var i 2008 til sammenligning 110 stk pr 100 m² (vedlegg 3). For øvrig ble det registrert at en del av fiskene hadde degenererte finnespisser og mørke flekker i huden. Dette indikerer at fisken har vært soppinfisert (bilde 3).

Bilde 3. Fisken på stasjon R3-4 viste tegn på å ha vært utsatt for Saprolegniose kjennetegnet av degenererte finnespisser og mørke arr i huden.

På den øverste stasjonen R3-4 ble det i år registrert mindre fisk enn normalt. Det var indikasjoner på at flere av ørretene hadde hatt soppinfeksjon. De første tilfellene av overflatesopp på laksefisk i Norge ble observert på slutten av 1980-tallet og har siden dukket opp flere ganger spesielt i vassdrag som munner ut i Oslofjorden (Johnsen & Ugedal 2001). I de aller fleste tilfeller der det har blitt undersøkt, har dette dreid seg om sopparter i slekten *Saprolegnia*. Saprolegniose på fisk kjennetegnes ved at det dannes et hvitt eller bomullsaktig belegg der hvor soppen koloniserer fisken. Infeksjon kan føre til omfattende dødelighet på ørret. Fisk som overlever infeksjonen kjennetegnes av degenererte finnespisser og mørke arr i huden, slik vi observert. Det ble ikke registrert soppinfisert fisk da vi var der. Det antas at stress kan forårsake utbrudd av soppinfeksjoner. Lite og varmt vann kan være en slik utløsende faktor. I en periode i slutten av juni var det unormalt tørt og varmt og sannsynligvis svært lite og varmt vann i bekken. Dette kan indirekte ha vært årsaken til soppinfeksjonen. Den forholdsvis lave tettheten av yngel observert på stasjon R3-4 i år kan altså skyldes dødelighet p.g.a. soppinfeksjonen eller at fisk har dødd direkte p.g.a. mangel på vann eller oksygen. Vann med temperatur over 25°C inneholder så lite oksygen at det kan være dødelig for ørret. Den lave tettheten kan selvfølgelig også være et resultat av lav gyteaktivitet her høsten 2008. Den høye gjennomsnittstørrelsen på årsyngelen i forhold til på de andre stasjonene, tyder i hvert fall på at de gjenværende fiskene trives godt på lokaliteten (tabell 2).

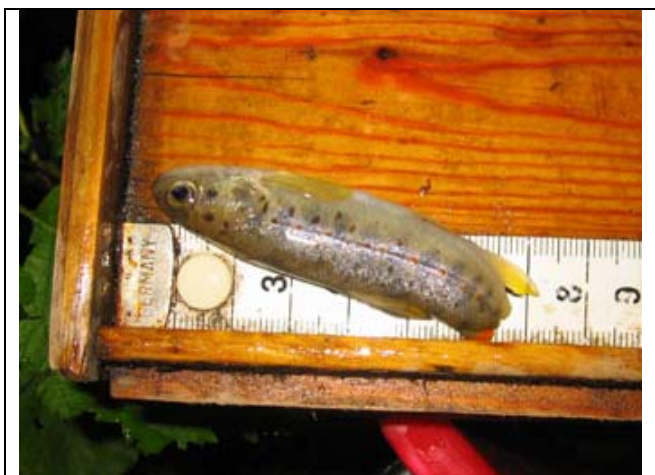
Bilde 4. Stasjon R3. Denne ørreten var tydeligvis fått bitt av halen, men såret var grodd og fisken levde merkelig nok videre i tilsynelatende beste velgående.

Stasjon R3 har alle år tidligere vært dominert av eldre ørret for uten i 2008, da fangsten av en eller annen grunn kun bestod av årsyngel. Dette ga høyere tetthet enn normalt på denne stasjonen i 2008. I år fant vi imidlertid tilbake til den vanlige tettheten og lengdefordelingen med forholdsvis lite årsyngel (5%). De større stedege ørretene vi fant før fjoråret, var imidlertid fortsatt fraværende. Vi her ingen god forklaring på disse endringene i bestandsstrukturen på denne lokaliteten, men det ingen ting som tyder på at de er knyttet til forurensning. Det ble både observert minkspor på lokaliteten og skadet ørret (bilde 4). Det er vist at når mink er til stede, kan denne gjøre ett betydelig
